Renovierung der Sternwarte

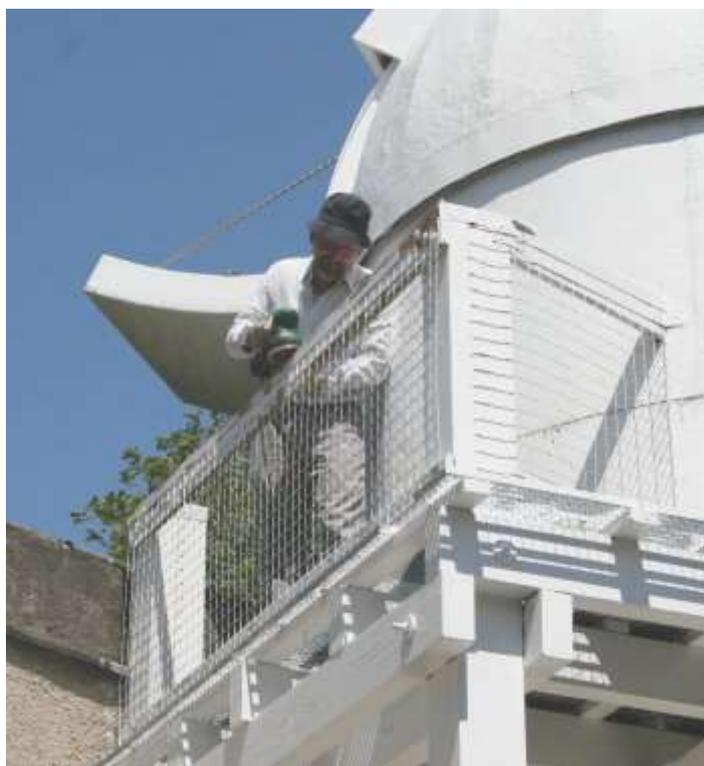
Dieses Jahr duldeten die Renovierungsarbeiten keinen Aufschub. Im letzten Herbst hatten wir in der Ostkuppel mehrere Löcher von einigen Zentimetern Durchmesser in der Kohlefaser-Oberfläche entdeckt. Ulrich Schüly hat sie noch vor dem Winter verschlossen. Insgesamt war die Farbe auf beiden Kuppeln sehr rissig und ließ weitere Schäden im Untergrund befürchten. Wir entschlossen uns, die alte Farbe von den Kuppeln abzuschleifen und sie komplett neu mit einer für den Kohlefaseruntergrund geeigneten wetterbeständigen Farbe zu streichen. Aber auch die übrige Holzkonstruktion im Rundbau sollte einen komplett neuen Anstrich erhalten.

Glücklicherweise gab es im Ende Juni und im Juli eine Schönwetterperiode, in der die Hauptarbeiten an insgesamt fünf Wochenenden mit unterschiedlichen Helfern durchgeführt werden konnten. Wie befürchtet fanden sich in der Oberfläche der Ostkuppel unter der abblätternden Farbe weitere kleine Löcher, die mit Kohlefasermatten verschlossen wurden. Rätselhaft bleibt, warum die Verwitterung der Farbe und damit auch des Untergrundes bei der Ostkuppel erheblich fortgeschrittener als bei der Westkuppel war, obwohl beide Kuppeln nach Aussage derjenigen, die beim Kuppelbau vor gut 20 Jahren mitgeholfen haben, mit gleichem Material und gleicher

Bei der Westkuppel waren die Holzteile der Klappe, die die Kuppel unterhalb des Schiebers in geschlossenem Zustand nach unten abschließt, völlig verrottet. Bald stellte sich heraus, dass nur die Klappe als Ganzes ersetzt werden kann. Ulrich Schüly hat eine passende Ersatzklappe gebaut und im Wettlauf mit den Gewitterwolken eingebaut (siehe sein gesonderter Bericht). Auch der Holzverschlag, der die Werkstattnische im Betonring über dem Dach des Flures abschließt, war völlig verrottet und wurde komplett ersetzt. Zahlreiche weitere "Kleinigkeiten", die hier gar nicht alle aufgezählt werden können, mussten zum Teil mit viel Liebe zum Detail erledigt werden.
