Renovierung des Sternwartendachs

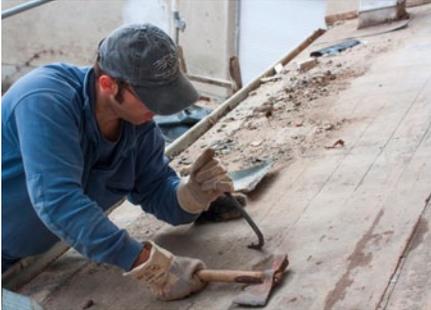
Stephan Studer beim Nägel ziehen

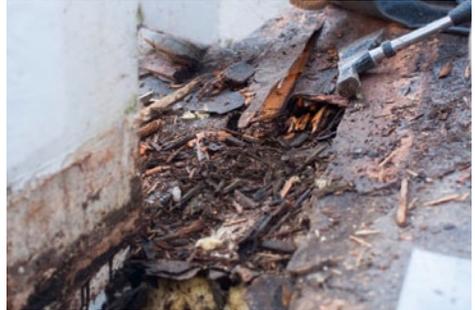
Verrottetes Dach

Zwischen Dach und Mauerwerk des Rundbaus haben wir einen Spalt geschaffen, der verhindern soll, dass weiter Feuchtigkeit von der Mauer in die Dachkonstruktion zieht. Die Schäden waren stellenweise sehr deutlich, viele Holzlatten waren schon ziemlich vermodert. Am schlimmsten betroffen waren die Stellen, an denen die Dachschrägen zusammenlaufen und sich das Wasser vor den tragenden Balken sammeln konnte. Teilweise waren richtige Löcher in das Holz gegammelt, das unbedingt ersetzt werden musste. Stephan hat sicher gefühlte 20.000 alte Nägel aus dem Holz gezogen, damit der neue Dachbelag nicht verletzt wird.

Nachdem die Schäden behoben wurden, konnte das Dach mit neuer Dachpappe eingedeckt werden.

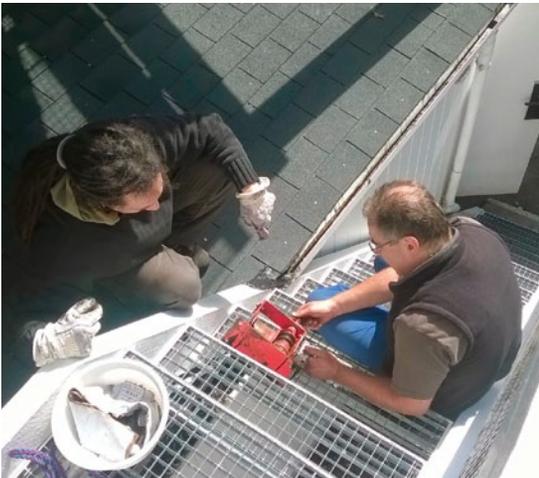
Leo Bette und Peter Dietrich am neuen Dach

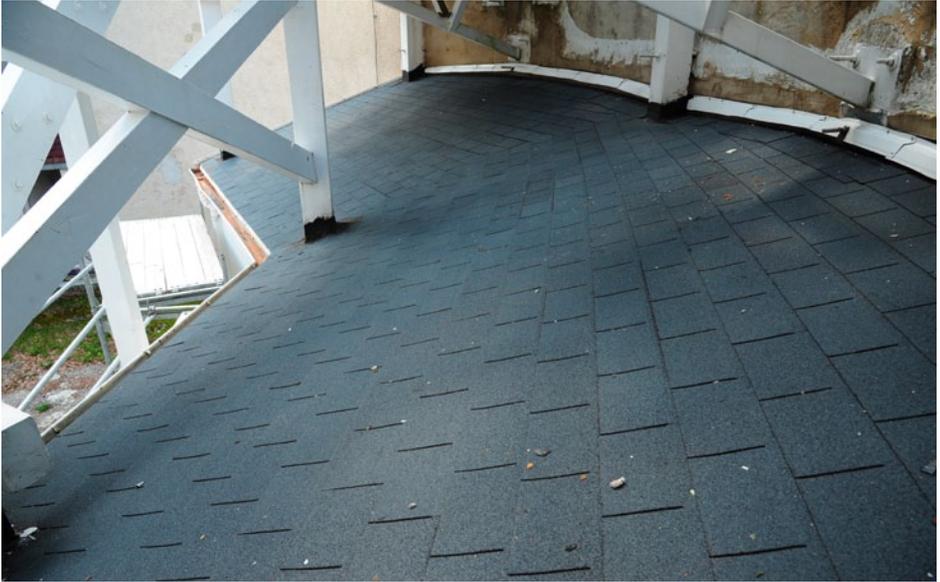
Frisch gedecktes Dach

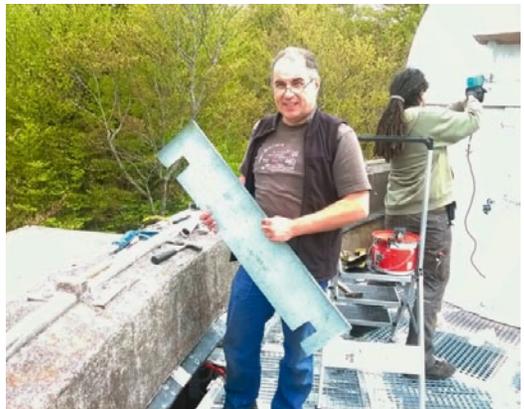
Peter Dietrich beim „Blechnern“

Volker hätte am liebsten die ganze Wand des Rundbaus über dem Dach verkleidet, aber die Realität holte uns gnadenlos ein. Wir begnügten uns damit, nur die Wand frisch zu verputzen und Blechstreifen anzubringen, die den Spalt zwischen Dach und Mauerwerk überdecken sollten.
